**ПАСПОРТ ДОСТУПНОСТИ**  
**объекта социальной инфраструктуры (ОСИ)**  
**Муниципального казённого учреждения**  
**«Локосовский спортивно - оздоровительный комплекс «Старт»**

**АКТ ОБСЛЕДОВАНИЯ**  
**объекта социальной инфраструктуры**  
**К ПАСПОРТУ ДОСТУПНОСТИ ОСИ**  
**Муниципального казённого учреждения**  
**«Локосовский спортивно - оздоровительный комплекс «Старт»**

**МКУ «Локосовский Спортивно-Оздоровительный Комплекс «Старт» ул. Советская д. 2б.**

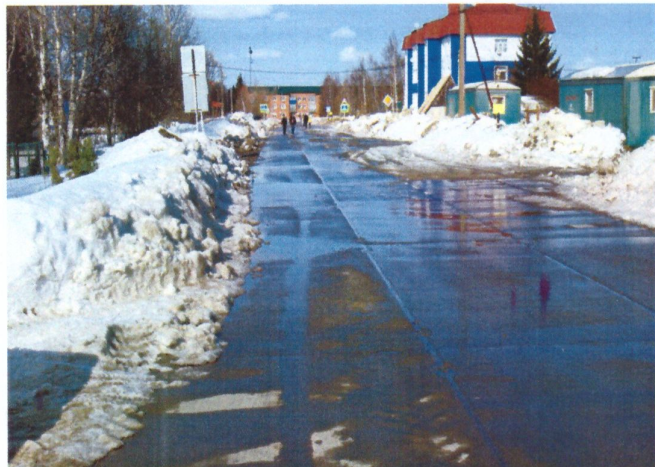
Фото 1 ул. Советская

1.1	Вход (входы) на территорию	Нет	1	1	Отсутствует информация об объекте.	Все	Установить информацию об объекте на повороте с улицы Советской к зданию. Предусмотреть знак доступности для инвалидов.	Индивидуальное решение с ТСР.

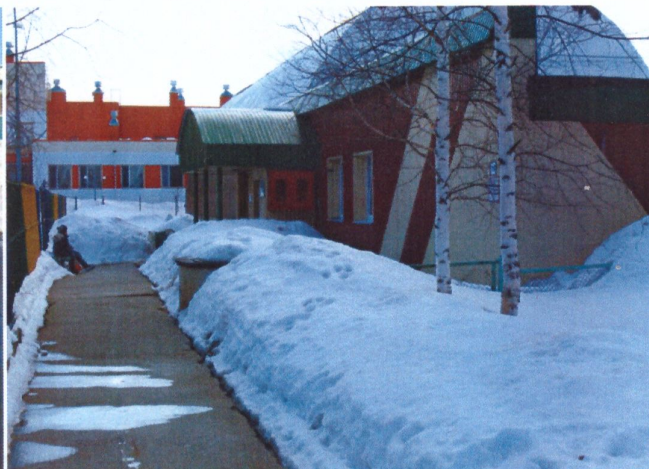
Фото 2 путь движения к зданию

1.2	Путь (пути) движения на территории	Есть	2	2,3	Отсутствует информационная поддержка на всём пути движения. Отсутствует тактильная полоса, предупреждающая об изменении профиля рельефа или при смене направления движения. Отсутствует предупредительная тактильная полоса за 0,8-0,9 м. перед входом в здание. Толщина швов между плитами пешеходной дорожки 0,05 – 0,07м. Отсутствует бортик по краям пешеходной дорожки.	Все С К О, С	Обеспечить информационную поддержку на всём пути движения. Установить тактильную полосу, предупреждающую об изменении профиля рельефа или при смене направления движения. Установить предупредительную тактильную полосу за 0,8-0,9 м. перед входом в здание. Заасфальтировать пешеходную дорожку. Установить бортик по краям пешеходной дорожки высотой 0,05м.	Текущий ремонт. Индивидуальное решение с ТСР.

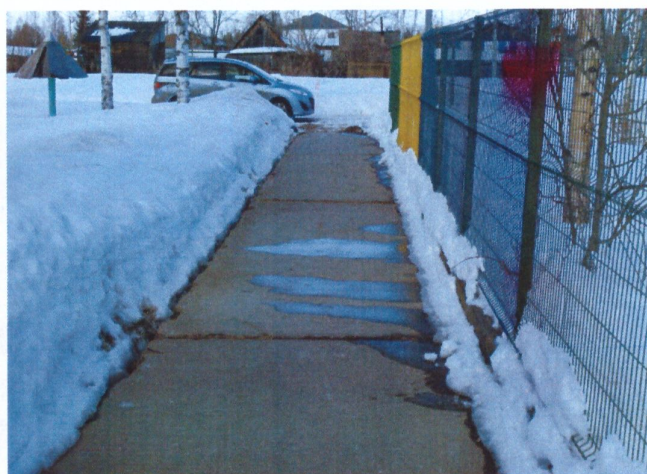
Фото 4 автостоянка

1.4	Пандус (наружный)	Нет	-	-	-	-	Текущий ремонт. Индивидуальное решение с ТСР.
1.5	Автостоянка и парковка	Есть	3	4	Отсутствует оборудованная автостоянка.	К	Оборудовать автостоянку. Установить вертикальный знак и нанести горизонтальную разметку.
	ОБЩИЕ требования к зоне				Отсутствует беспрепятственное и удобное передвижение МГН по территории к зданию. Отсутствует информационная поддержка на всём пути движения МГН.	Все	Обеспечить беспрепятственное и удобное передвижение МГН по территории к зданию. Обеспечить информационную поддержку на всём пути движения МГН.

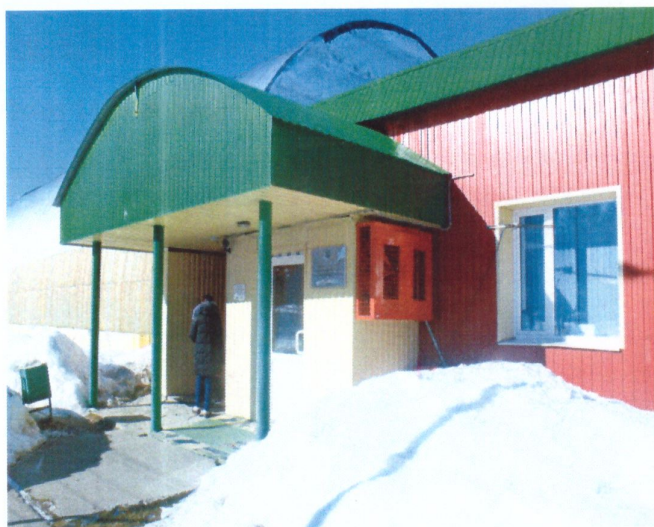
Фото 5 вход в здание

2.1	Лестница (наружная)	Нет	-	5	Вход в здание с поверхности земли. Имеется уклон, который не оборудован по краям бортиком.	Все	Установить бортики по краям уклона у входа в здание.	Текущий ремонт. Индивидуальное решение с ТСР.

2.2	Пандус (наружный)	Нет	-	-	-	-	-	-
2.3	Входная площадка (перед дверью)	Есть	4	5	Отсутствуют дренажные и водосборные решетки. Отсутствуют тактильные направляющие. Отсутствует звуковой маяк на стене. Отсутствует предупредительное мощение вокруг отдельно стоящих препятствий.	Все  С	Дренажные и водосборные решетки установить на одном уровне с поверхностью пола. Установить тактильные направляющие. Установить звуковой маяк на стене. Предусмотреть предупредительное мощение вокруг отдельно стоящих препятствий в форме квадрата или круга на расстоянии 0,5м от объекта.	Текущий ремонт. Индивидуальное решение с ТСР.

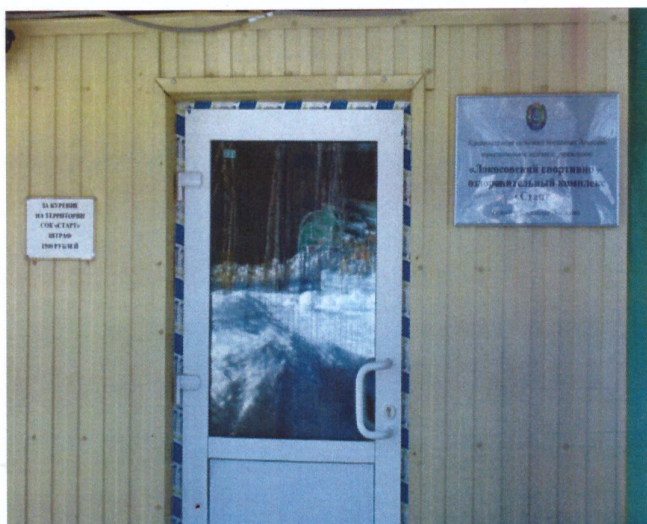
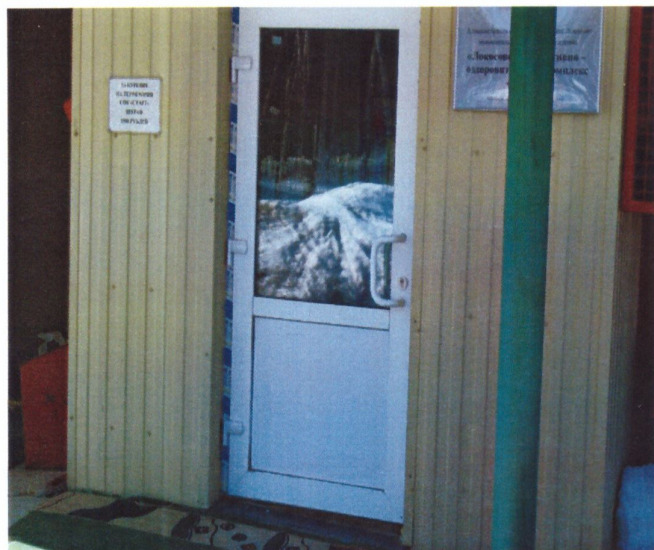
Фото 6 входная дверь

2.4	Дверь (входная)	Есть	5	6,7,8	Высота порога 0,05-0,07 м.  Отсутствует фиксатор в положениях «открыто/ закрыто», доводчик с 5	К  К	Понизить порог до 0,014м. или установить компенсирующее устройство. Установить фиксатор в положениях «открыто/закрыто», доводчик с 5	Текущий ремонт. Индивидуальное решение с ТСР.

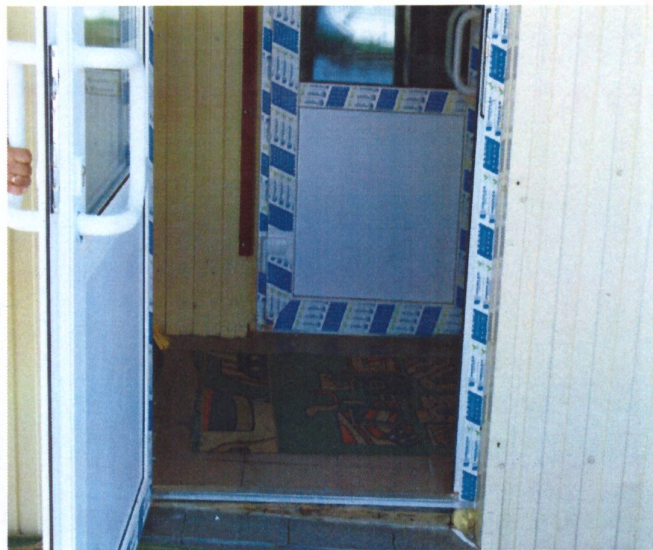
Фото 8 входная дверь, тамбур 1

2.5	Тамбур	Есть	6	8-10	секундной задержкой. Отсутствует контрастная маркировка на полотне двери. Размер тамбура 0,90 x 1,84м. Вход в здание из тамбура затруднён перекрытием двери и дверной ручкой (0,57м. в свету). Отсутствуют дренажные и водосборные решетки.	С	секундной задержкой. Установить контрастную маркировку на полотно двери. Привести размеры тамбура в соответствие с нормативными требованиями 1,8х 2,2м. Переустановить дверной доводчик для полного открытия дверного полотна. Установить дренажные и водосборные решетки на одном уровне с поверхностью пола.	Текущий ремонт. Индивидуальное решение с ТСР.
	ОБЩИЕ требования к зоне				Отсутствует один из входов полностью доступный для всех категорий инвалидов.	Все	Оборудовать один из входов полностью доступный для всех категорий инвалидов.	Текущий ремонт. Индивидуальное решение с ТСР.

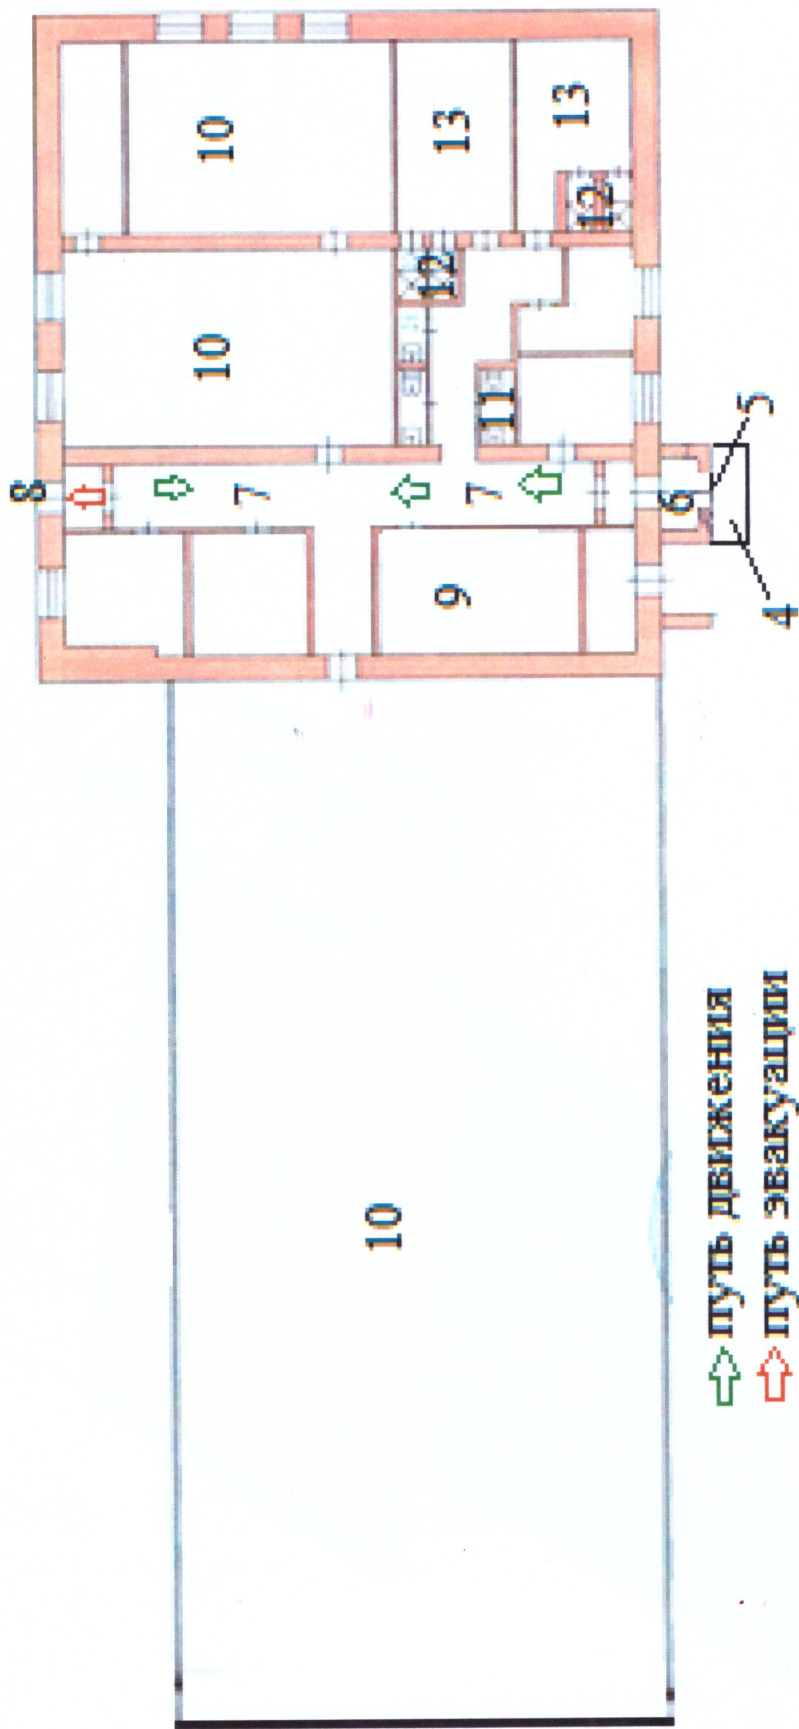
План расположения кабинетов «Локосовский спортивно - оздоровительный комплекс «Старт»

4 – входная площадка, 5 – дверь, 6 – тамбур, 7 – коридор, 8 – запасной выход, 9 – кабинет, 10 – зал, 11 – туалет, 12 – душевая, 13 – перегородка.

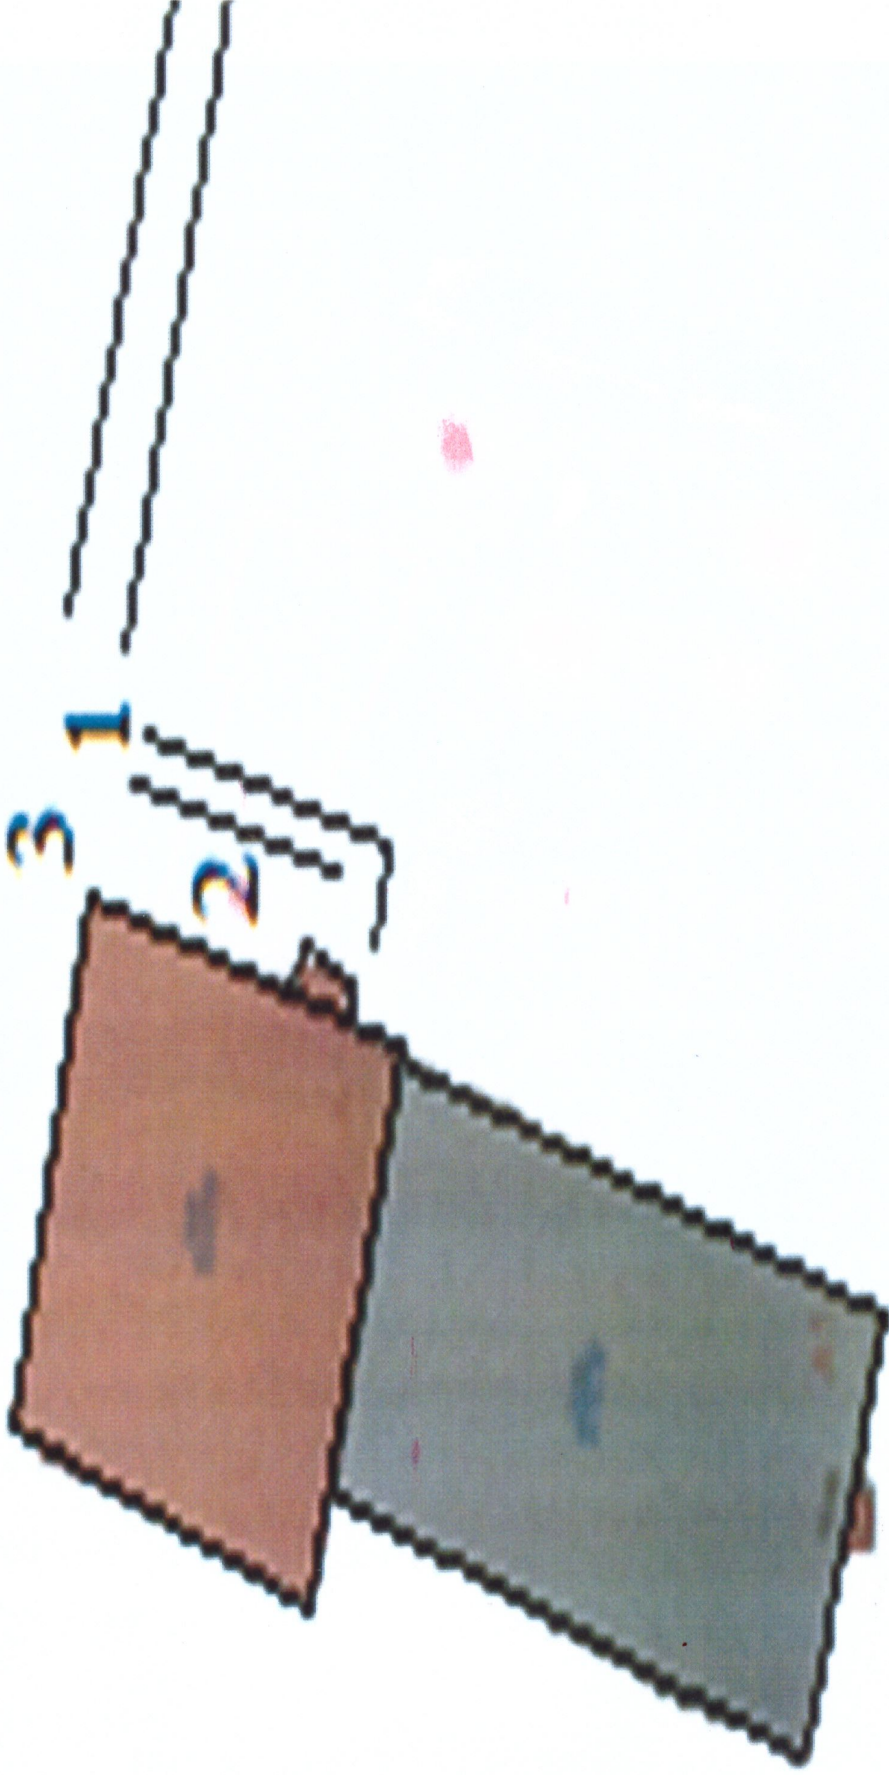
План расположения «Локосовский спортивно - оздоровительный комплекс «Старт»

1 – поворот к зданию, 2 – путь движения к входу в здание, 3 - автостоянка
